# Doggerstollen Happurg

Eine Bestandsaufnahme 1944 – 2018

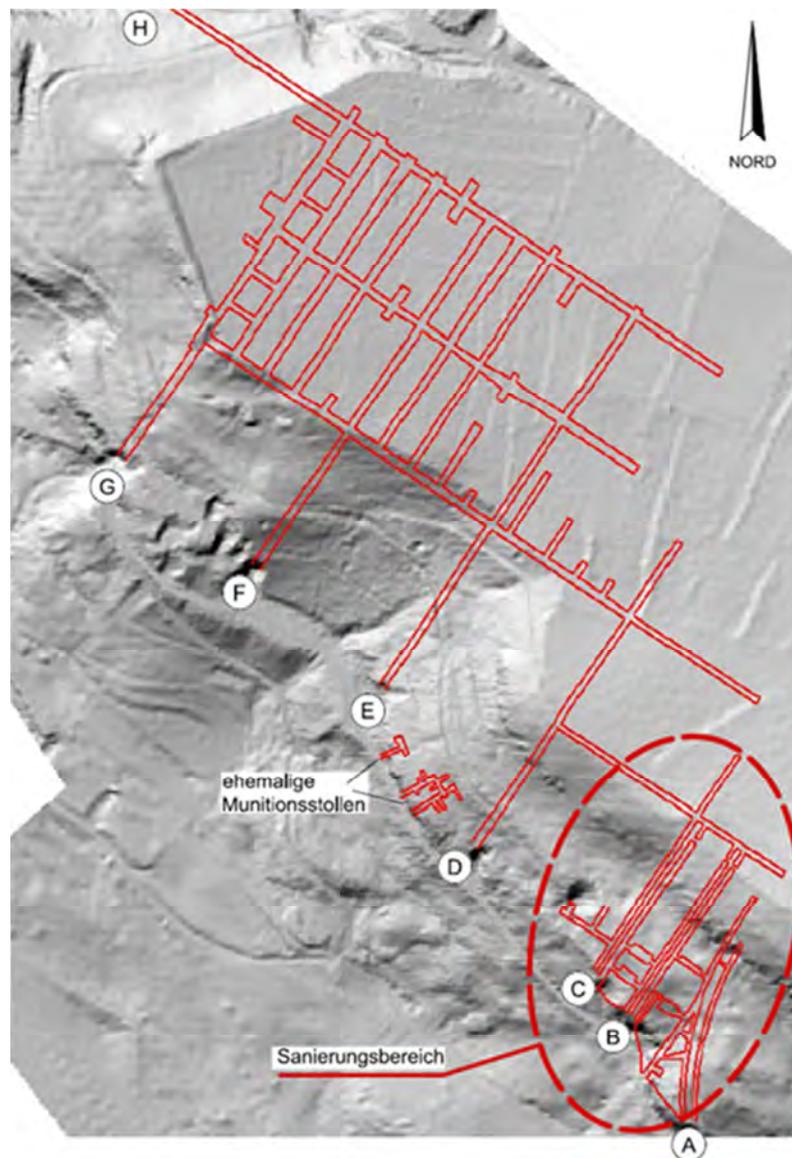
Abb.4 : Grundriss Doggerstollen Happurg [4]

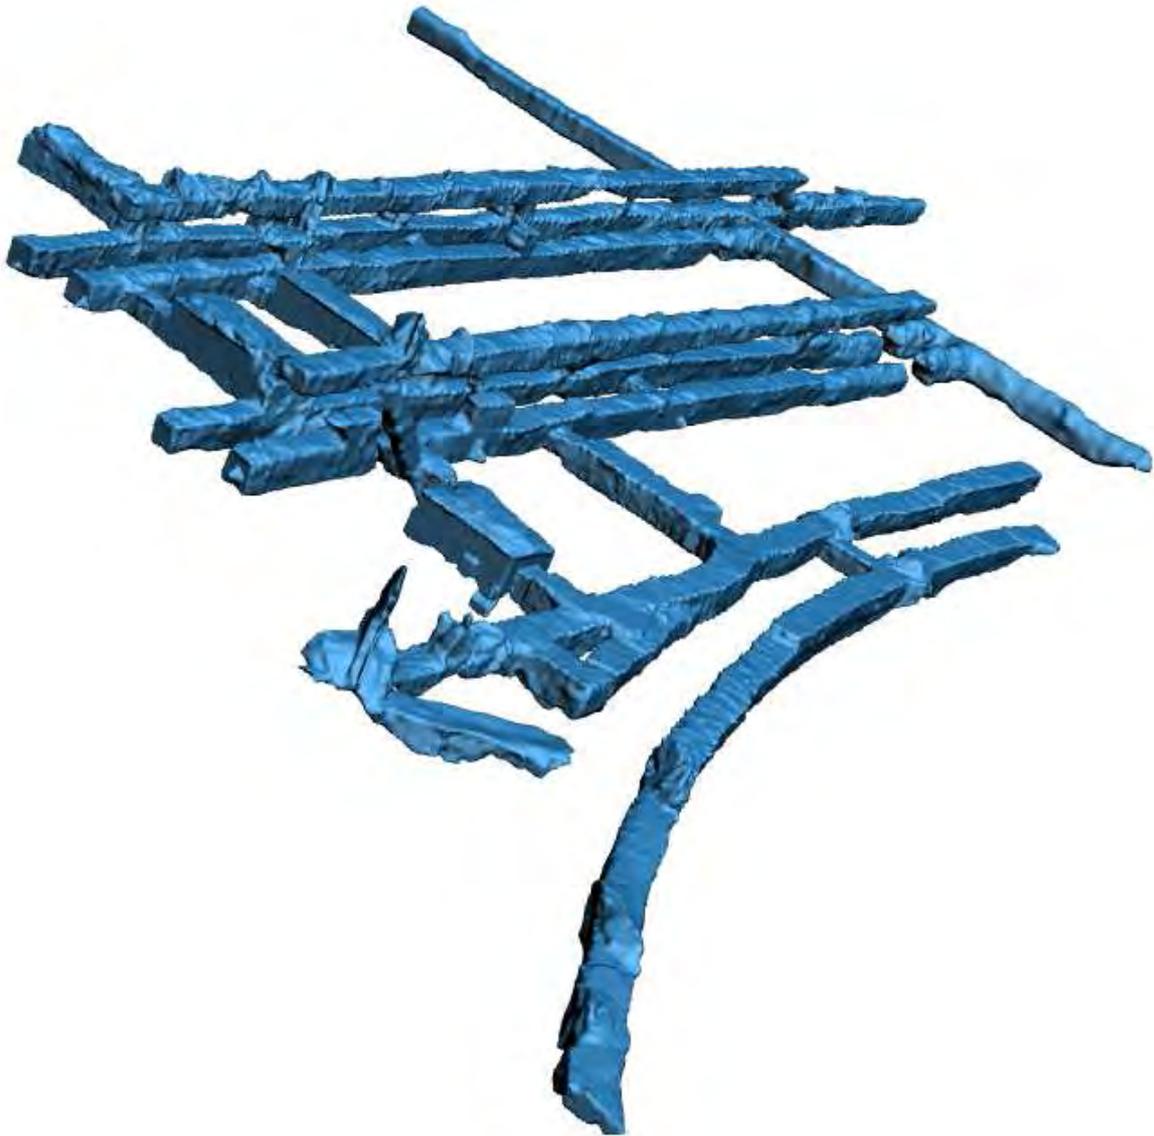
Abb.5 : Hohlraum-Scan Stollen A bis C [5]

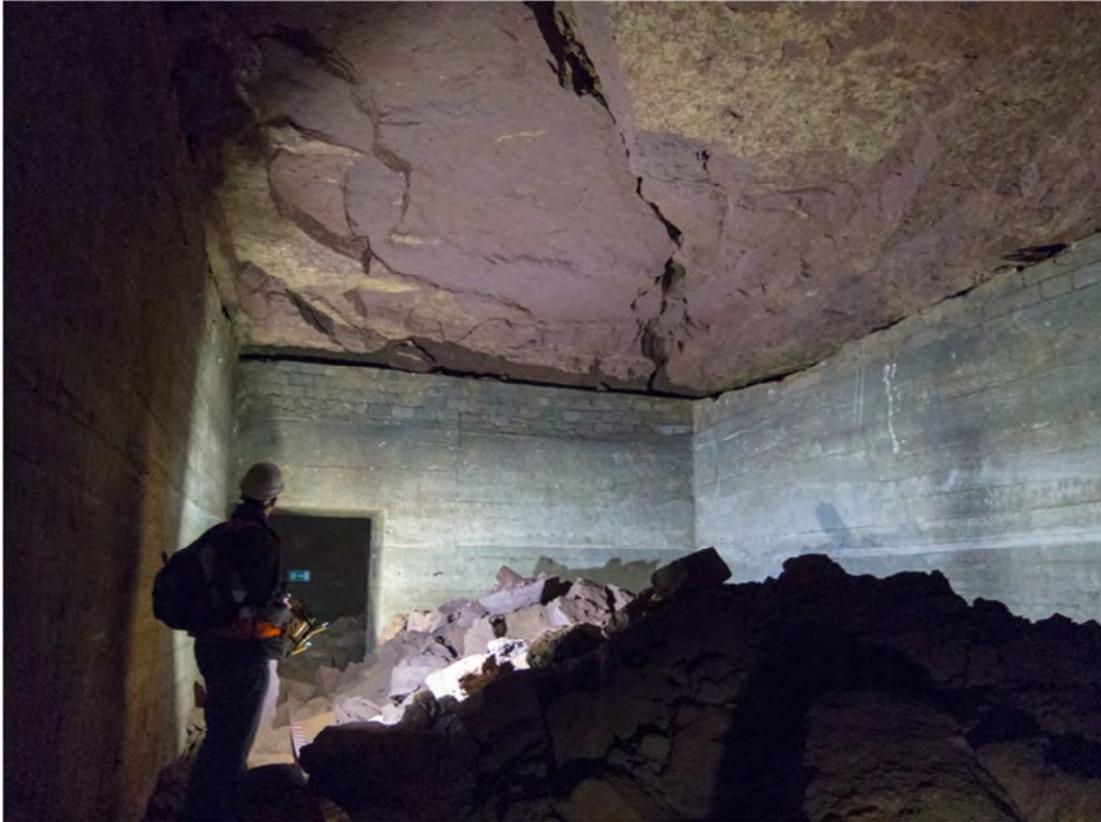
Abb.7 : Tagbruchgefährdeter Bereich zwischen Stollen B und C [6]

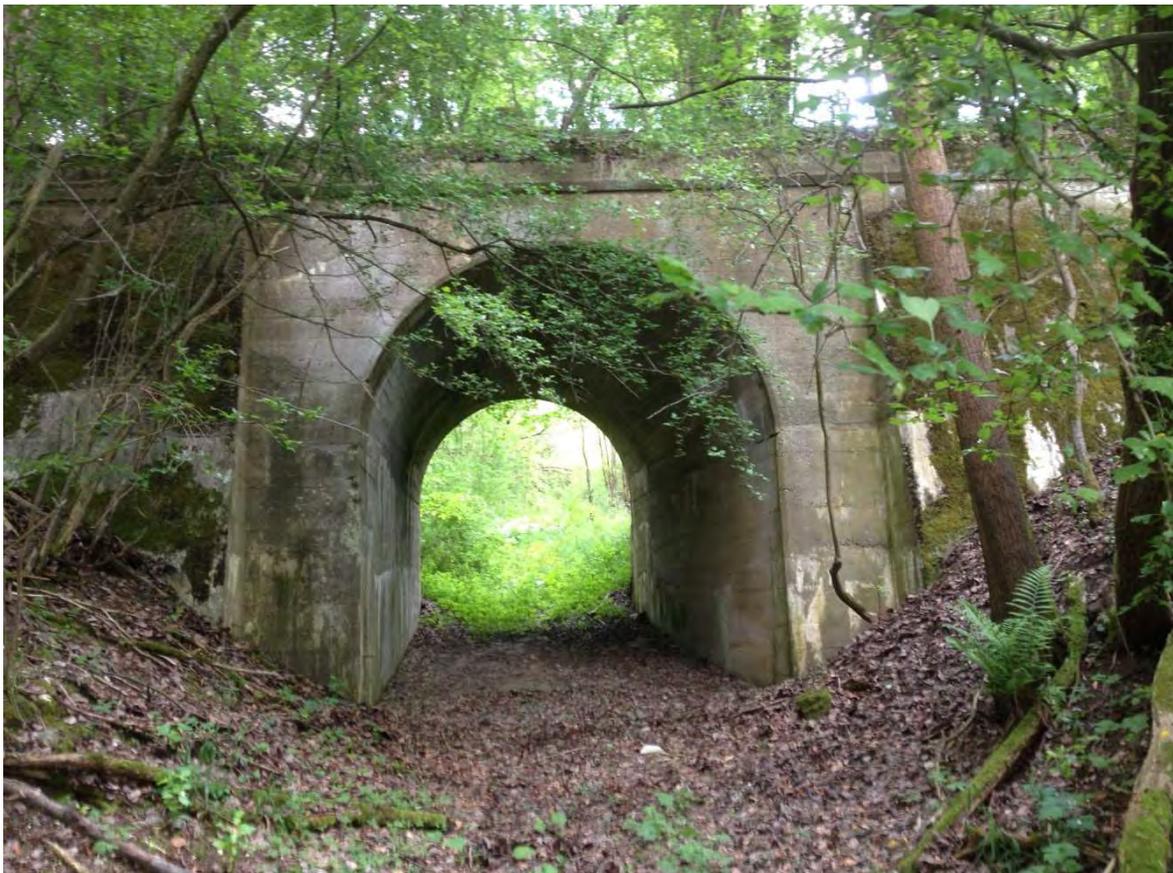
Abb.9 : Bahnbrückenbauwerk [12]

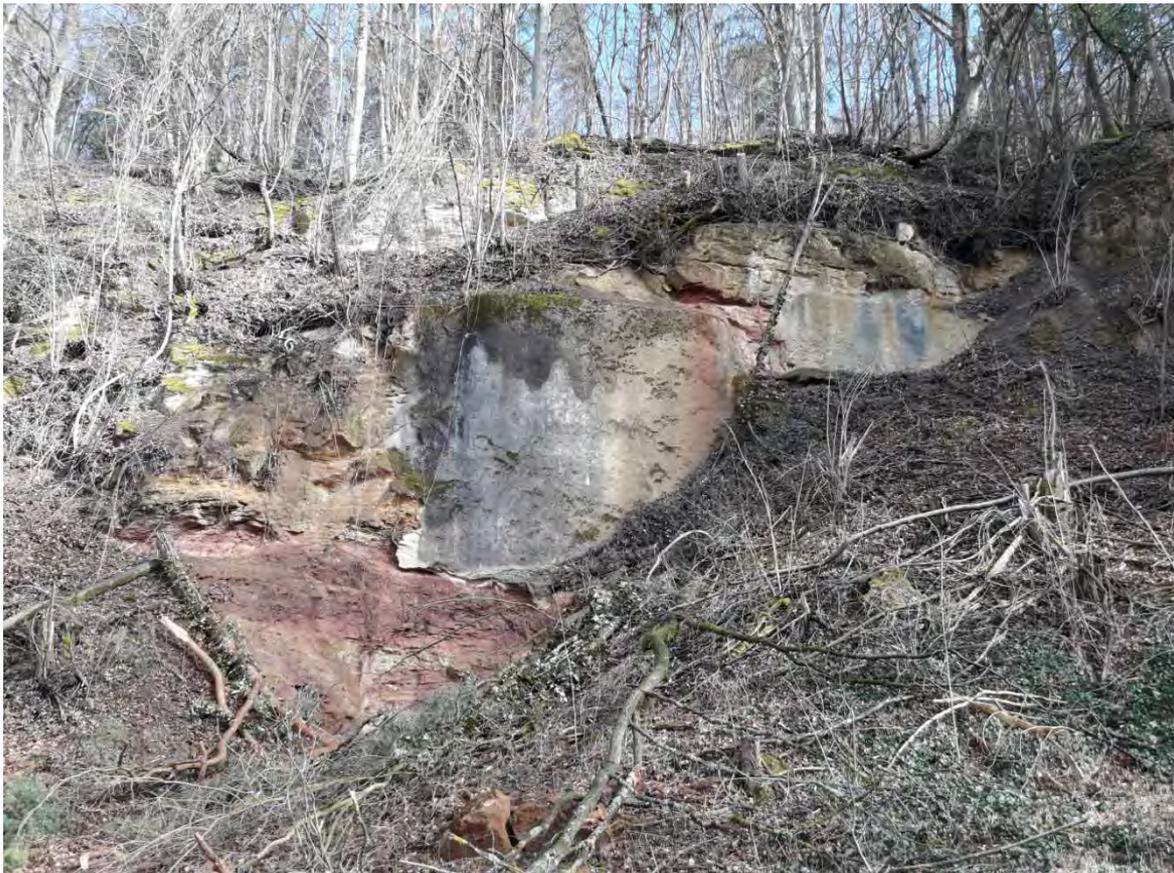
Abb.18 : Außenansicht Stollen B [21]

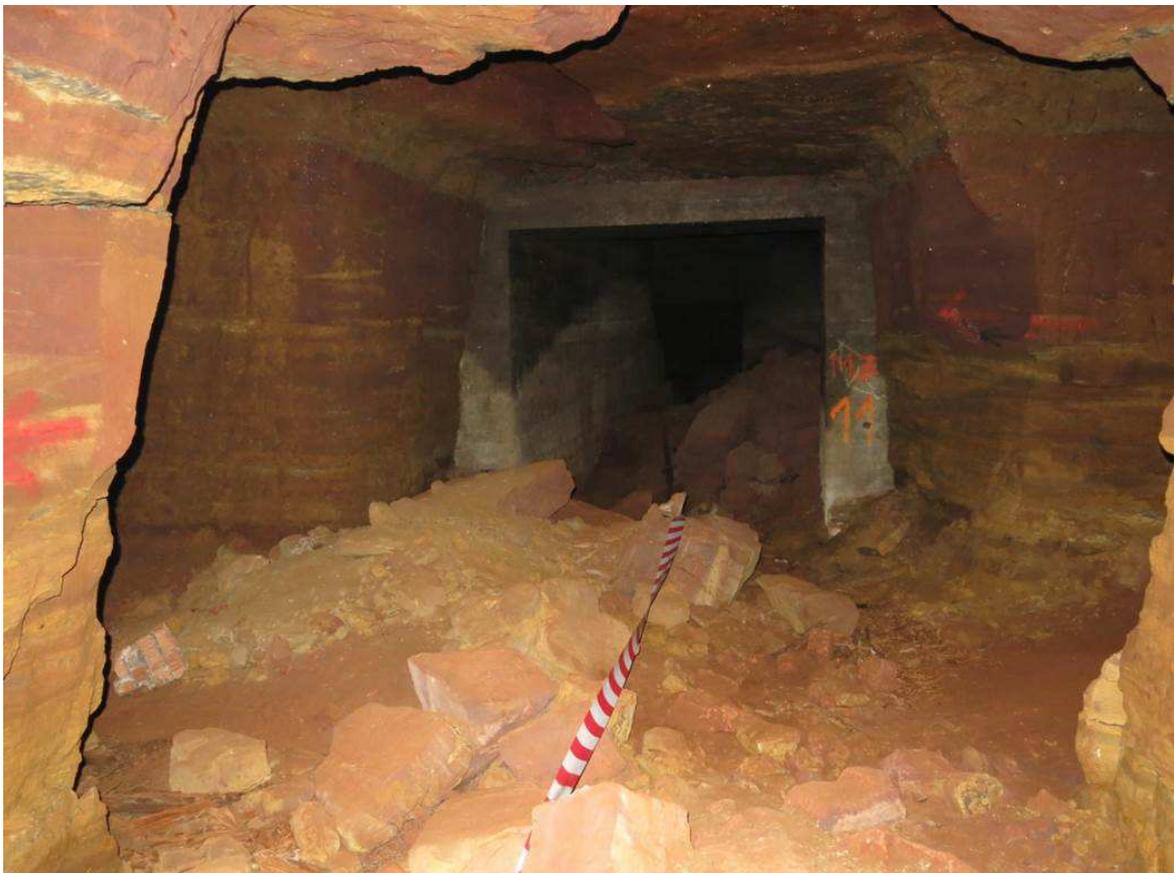
Abb.20 : Tagbruchgefährdeter Bereich im Stollen B [23]

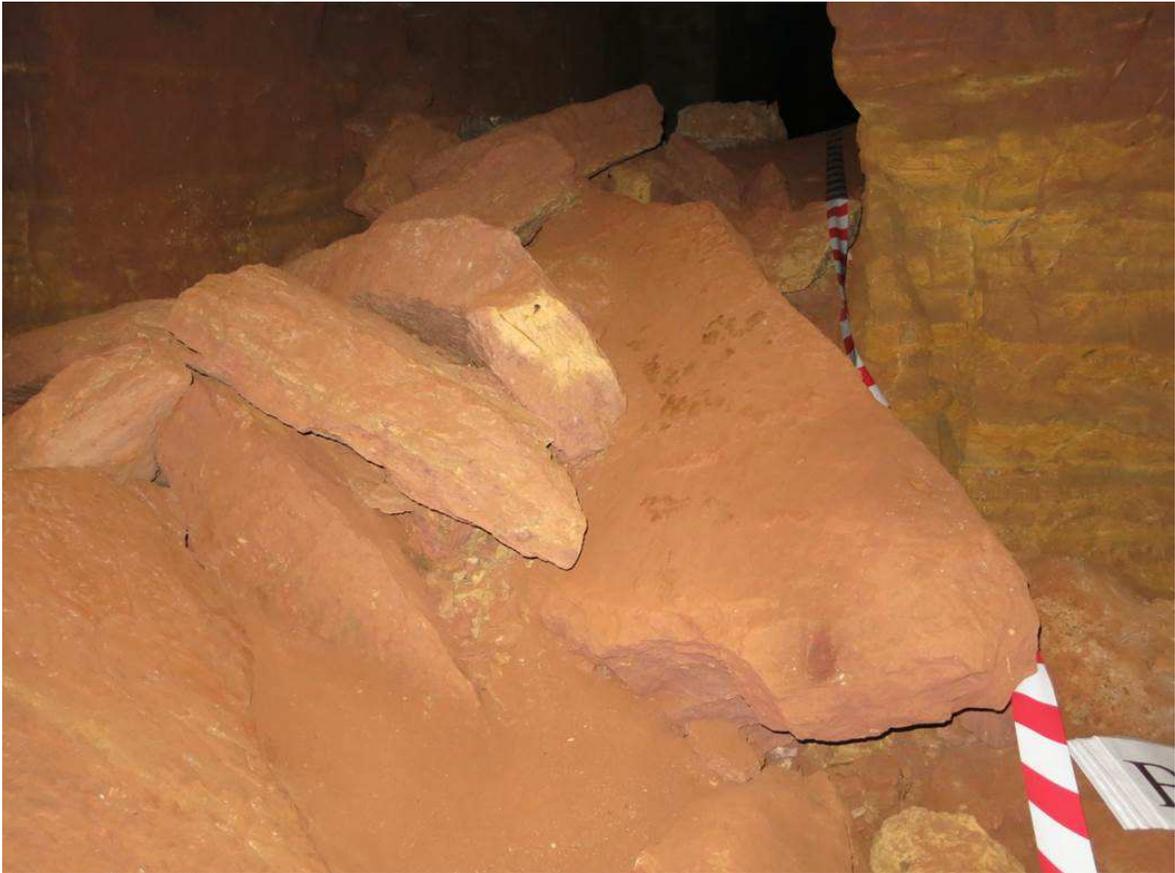
Abb.21 : Tagbruchgefährdeter Bereich im Stollen B [24]

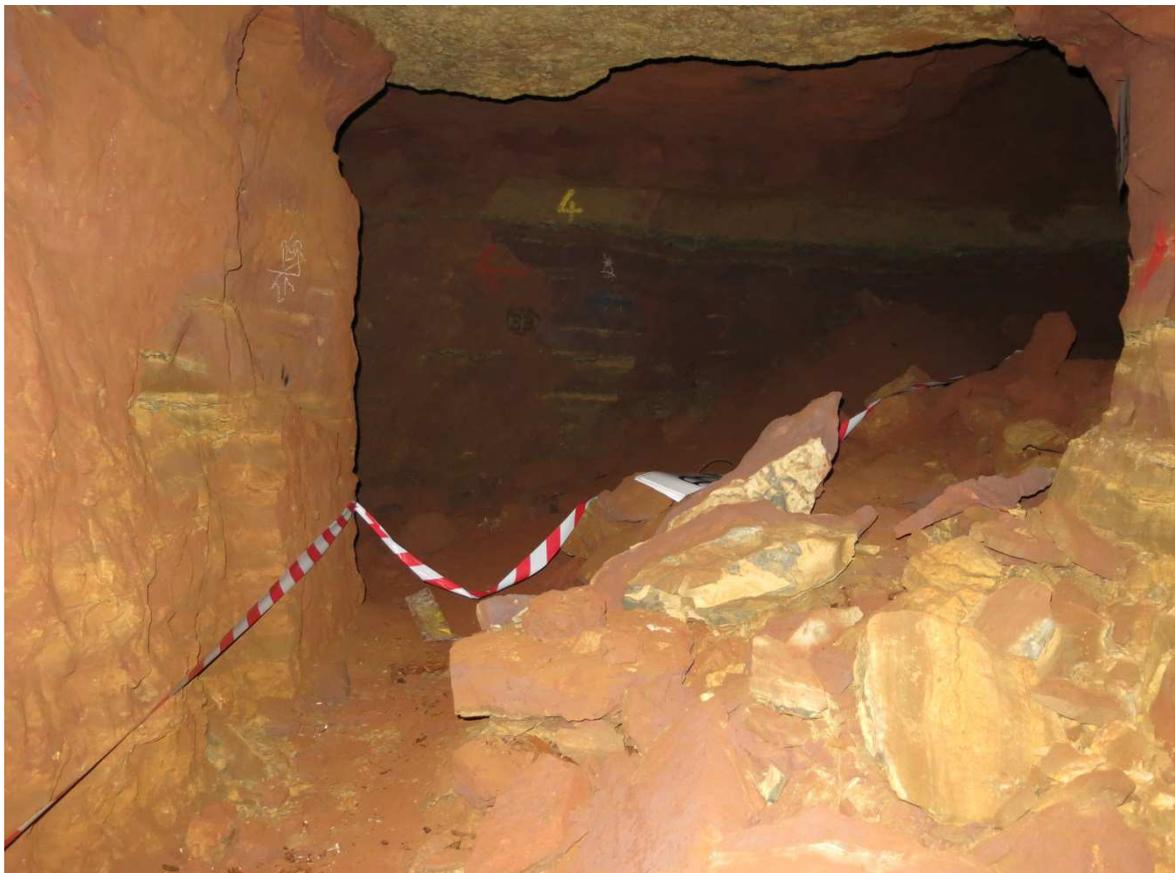
Abb.22 : Übergang zwischen Stollen A und B [25]

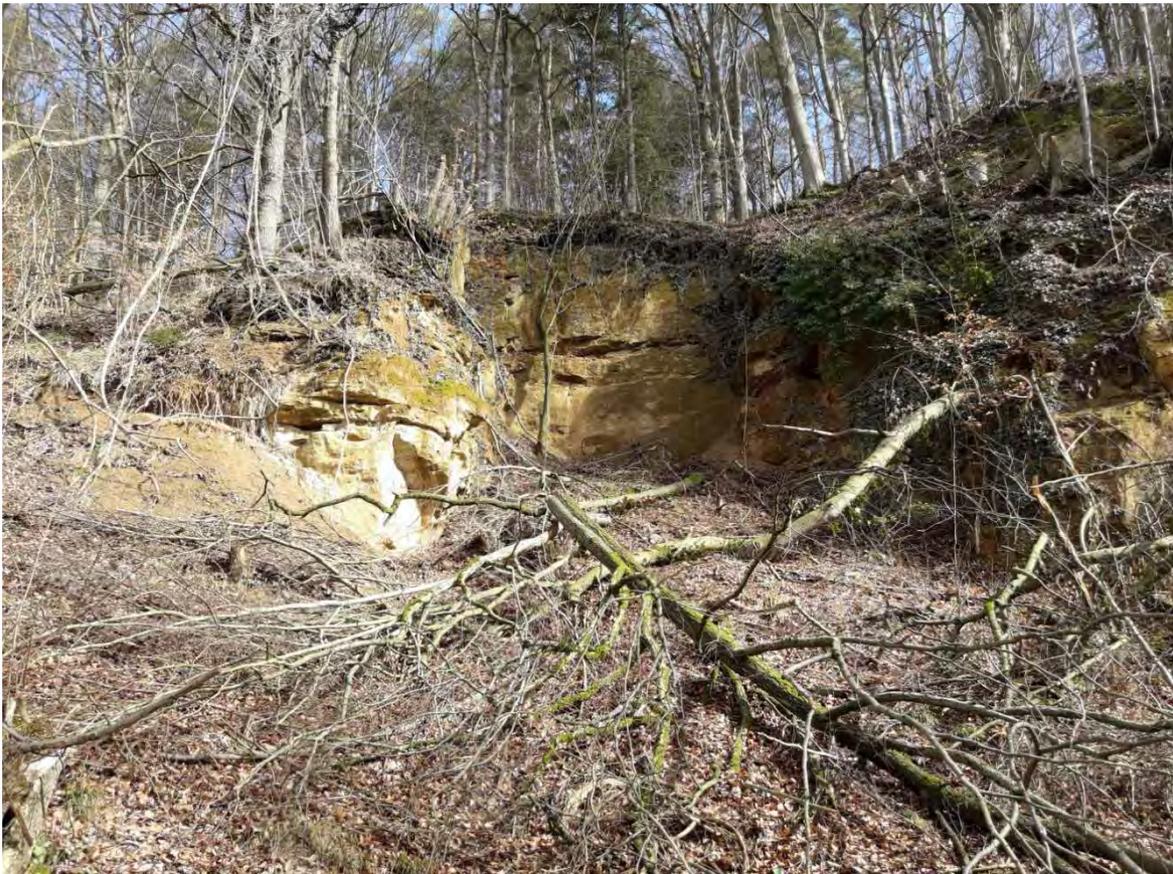
Abb.24 : Außenansicht Stollen C [27]

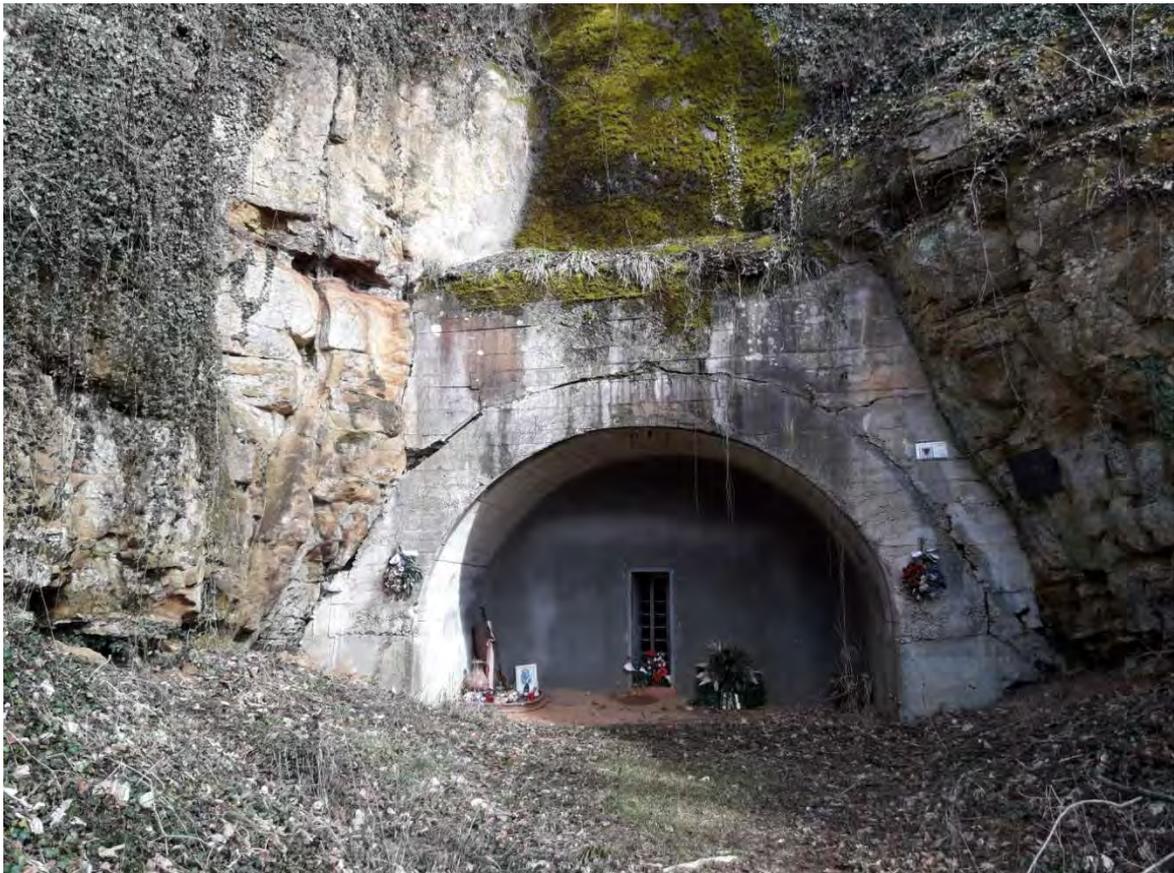
Abb.31 : Außenansicht Stollen F [34]

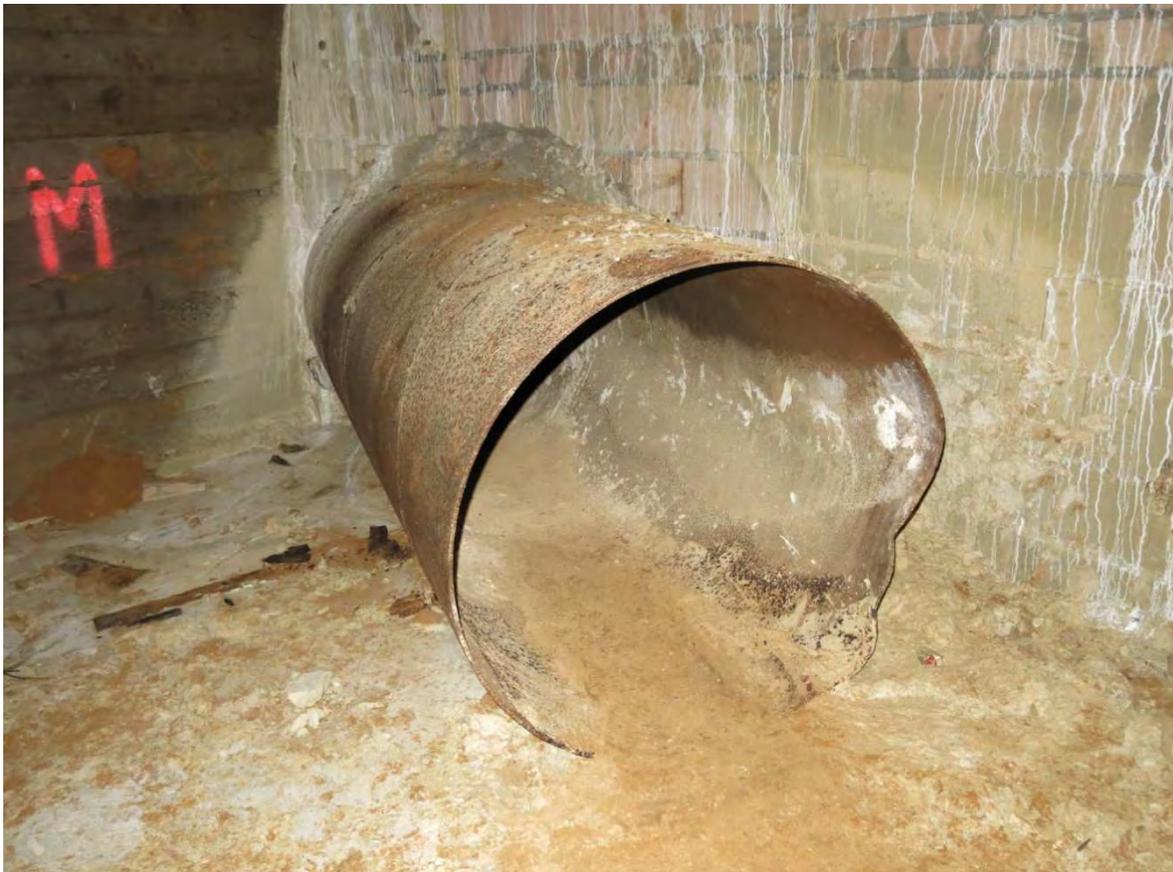
Abb.36 : Stahlrohr zwischen Stollen V1 und G [39]

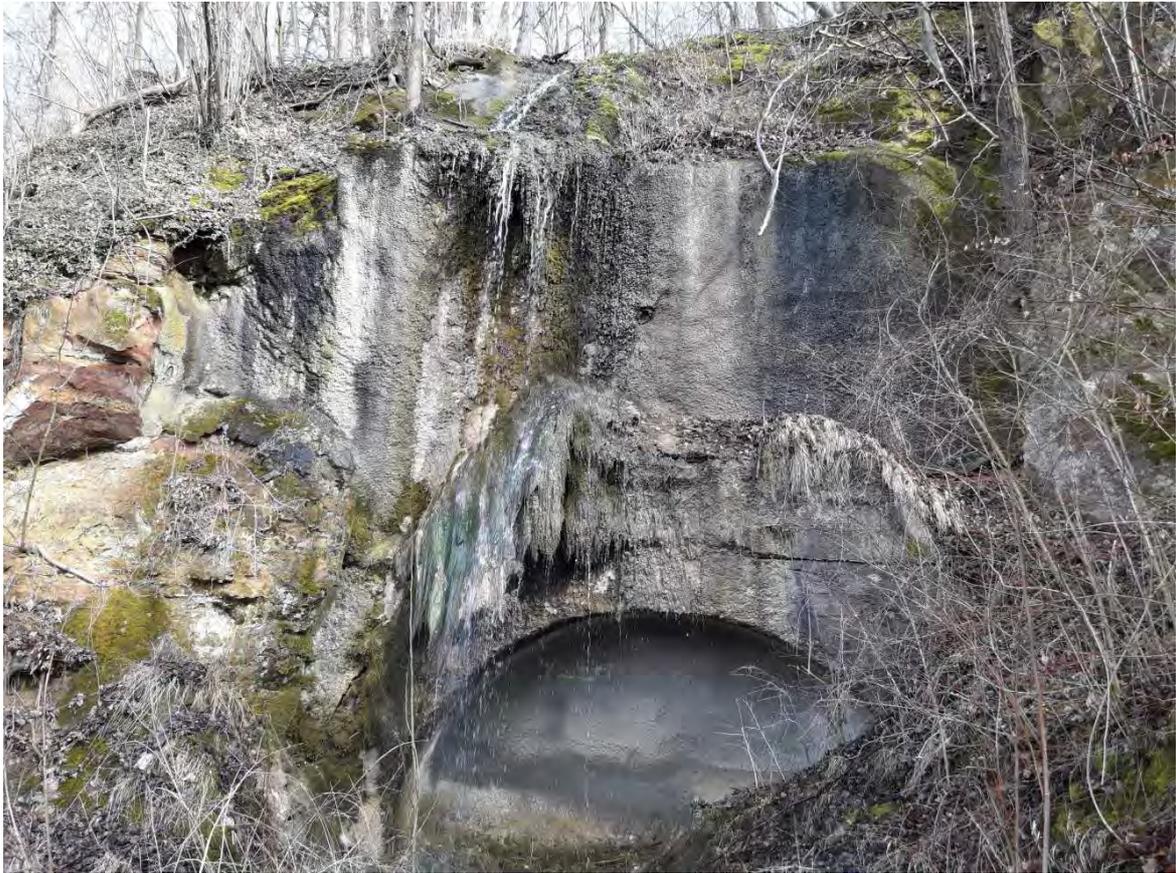
Abb.37 : Außenansicht Stollen G [40]

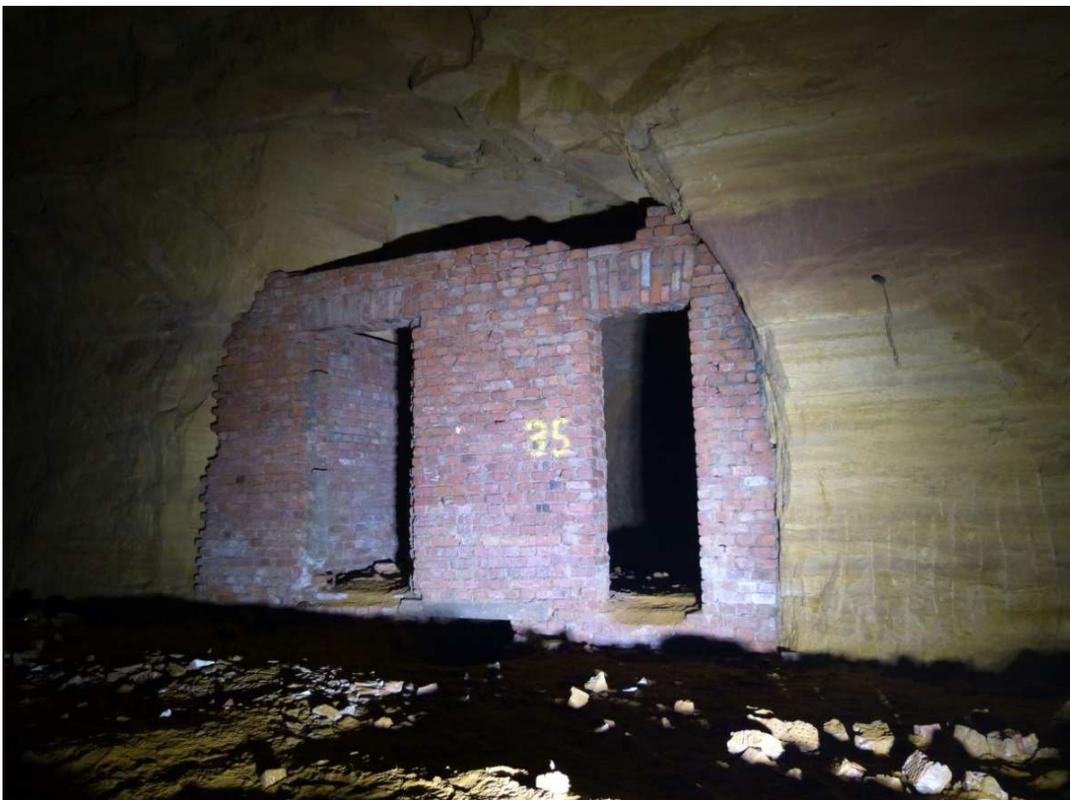
Abb.40 : Seitenkammer [43]

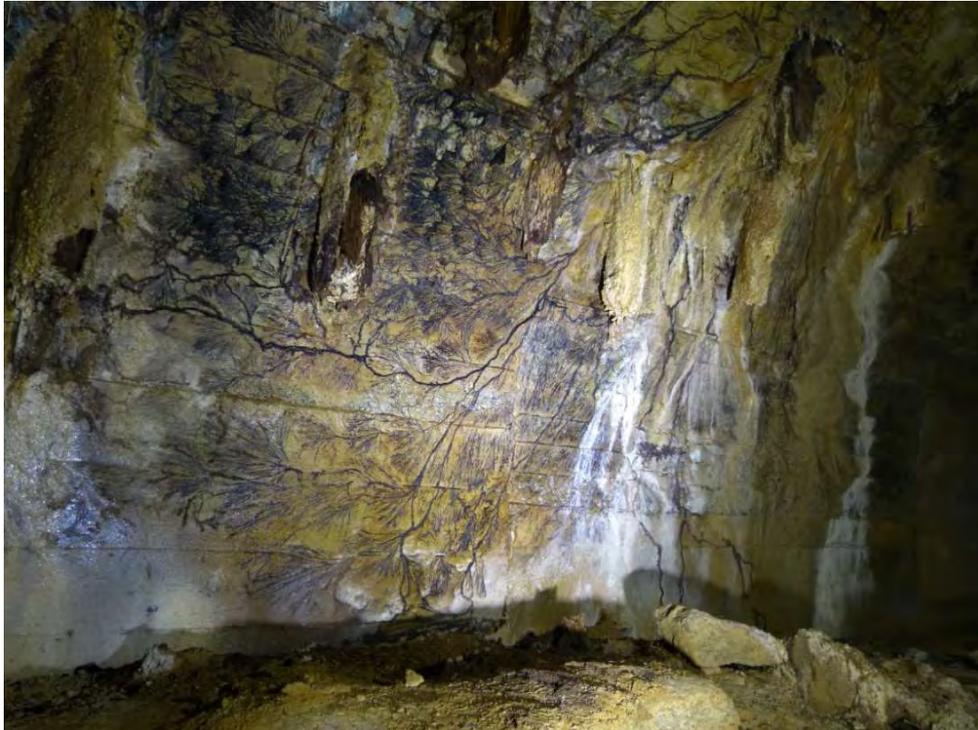
Abb.41 : Echter Hausschwamm im Stollen G [44]
